# 24 Ocak 2020 Doğanyol (Malatya)-Sivrice (Elazığ) Depremi'nden Gözlemler ( $M_w$ 6.7-Doğu Anadolu Fay Zonu)

**RECONNAISSANCE INVESTIGATION FOLLOWING THE JANUARY 24<sup>th</sup>, 2020 DOĞANYOL (MALATYA) - SİVRİCE (ELAZIĞ) EARTHQUAKE ( $M_w$  6.7 - EAST ANATOLIAN FAULT ZONE)**

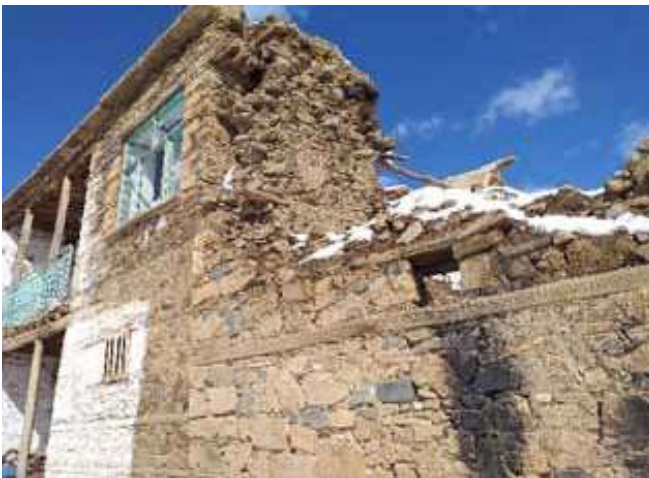
**Şekil 2.** Gökçe Köyü Kısmen Göçmüş 2 Katlı Yığma Ev, Ahşap Hatıllı Taş Duvarlar

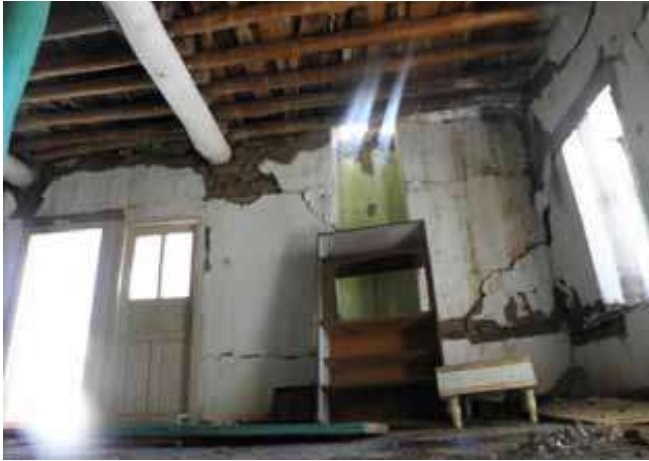
Malatya, Doğanyol, Gökçe Köyü'nde yer alan 1993 yılında yapılan tipik bir yığma yapıda deprem etkisiyle duvarlarda eğik kayma çatlakları ile duvarların kesişme bölgelerinde ayrılma çatlakları olduğu gözlemlenmiştir (Şekil

Şekil 4. Gökçe Köyü 2 Katlı Ev, Taşıyıcı Duvar Hasarı (İç Mekan)

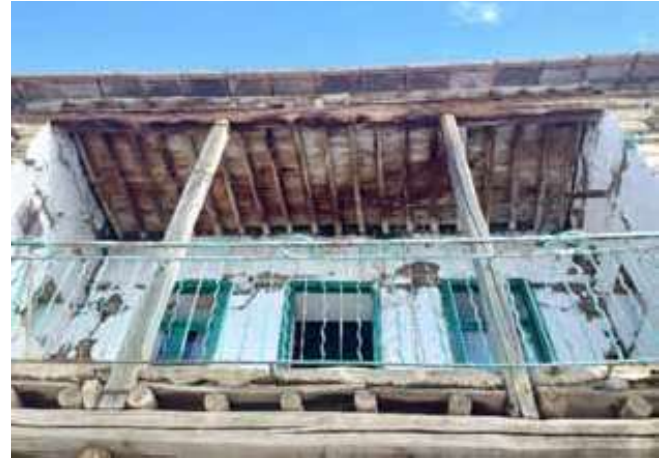
Şekil 5. Gökçe Köyü 2 Katlı Ev, Taşıyıcı Duvar Hasarı (Ön Cephe)

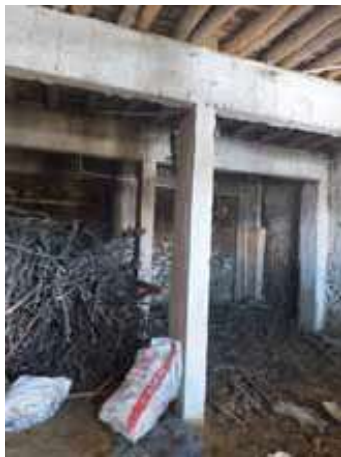
Şekil 6. Gökçe Köyü 2 Katlı Ev, Giriş Katında Niteliksiz Betonarme Çerçeve

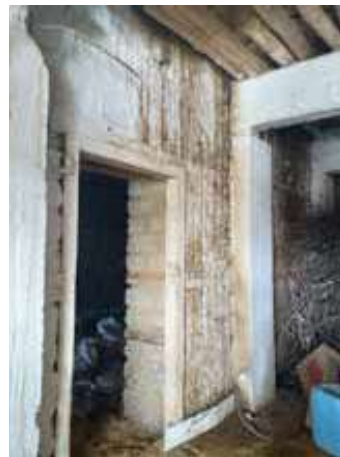
Şekil 7. Gökçe Köyü 2 Katlı Ev, Niteliksiz Betonarme Çerçeve-Duvar-Döşeme Birleşimi

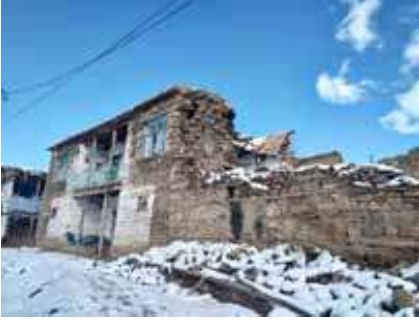
Şekil 8. Gökçe Köyü, Duvarlarda Düzlem Dışı Göçmeler

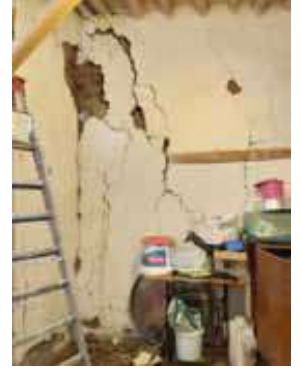
Şekil 10. Pütürge, Ağalar Mah., İncelenen Ev (Taşıyıcı Duvar Hasarı)

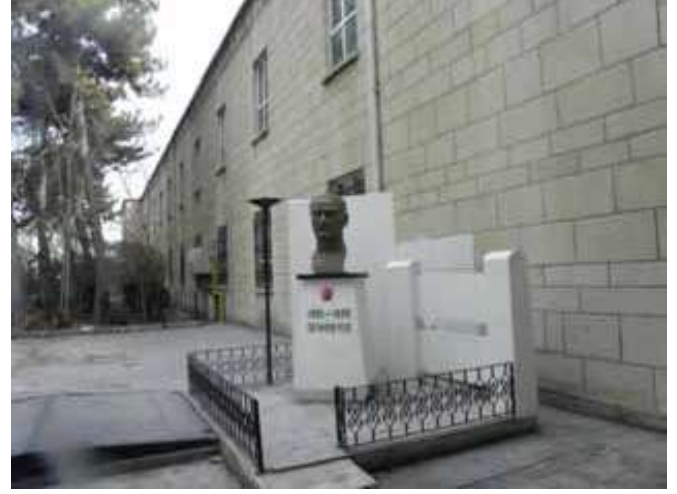
si eski binası da yine yığma düşey taşıyıcı sistemli bir binadır (Şekil 19). Bu binada kat döşemeleri betonarme plak ve kirişlerle oluşturulmuştur. Yapıda kısa doğrultuda betonarme sistem ile duvarlar arasında ayrılma çatlakları (Şekil 20), koridorlardan geçen kirişlerin duvara mesnetlendiği bölgede ise kiriş altında hafif eğilme çatlakları izlenmiştir (Şekil 21); genelde bu yapının da deprem performansının uygun olduğu söylenebilir. Malatya merkezde yer alan Yeni Cami (Hacı Yusuf Taş Cami)'de ise deprem sonrası kubbede kısmi bir göçme meydana gelmiştir (Şekil 22).

Şekil 19. Elazığ-Merkez, Az Hasarlı Yığıma Bina (Elazığ Mesleki ve Teknik Anadolu Lisesi, Eski Bina, Yapım Yılı-1945)

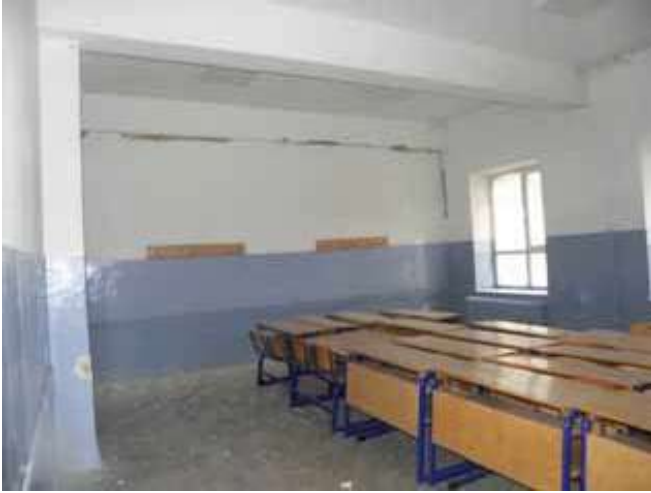
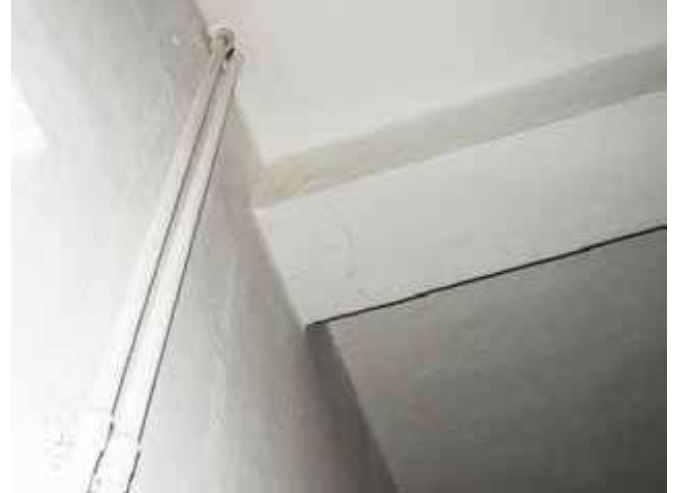
Şekil 20. Elazığ-Merkez, Az Hasarlı Betonarme Kısım, (Elazığ Mesleki ve Teknik Anadolu Lisesi, Yapım Yılı-1969)

Şekil 21. Elazığ-Merkez, Az Hasarlı Betonarme Kısım (Elazığ Mesleki ve Teknik Anadolu Lisesi, Yapım Yılı-1969)

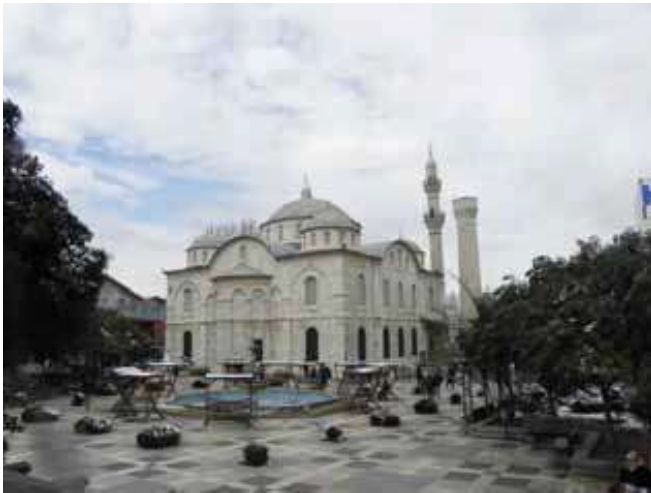
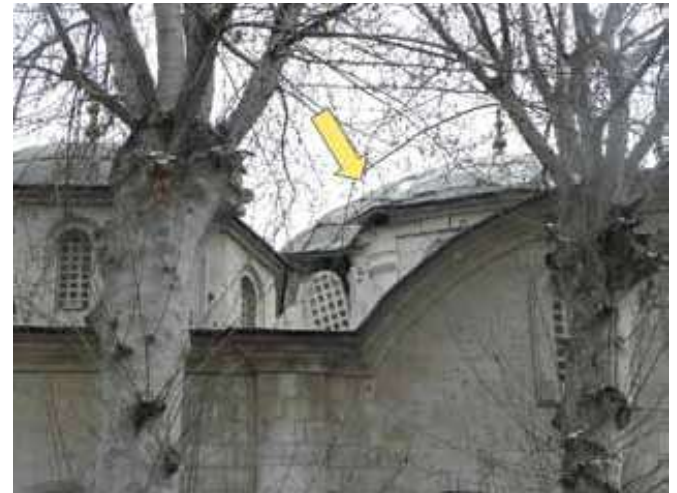
Şekil 22. Malatya, Merkez, Yeni Cami (Hacı Yusuf Taş Cami), (a) Genel Görünüş, (b) Kubbe Hasarı

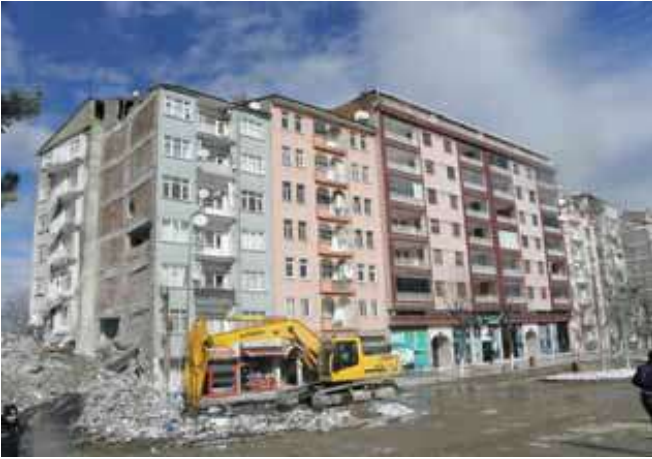
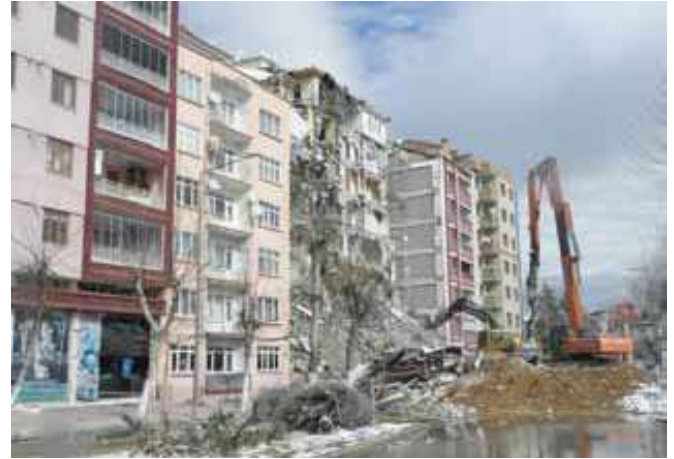
Deprem sonrasında şehir merkezlerinde özellikle hasarın yoğunlaştığı bölgelerde toplu yıkımlar yapıldığı görülmüştür (Şekil 23). Bu binalarda değişik düzeylerde yapısal hasarların meydana geldiği belirtilmiştir. Çoğun-

lukla 8 katlı olan bu tür binalar bitişik düzende inşa edilmiş olup yıkımlardan sonra ortaya çıkan yan cephelerden bu akslarda betonarme perdeler bulunmadığı anlaşılmaktadır. Bazı binalarda yıkımın hiç de güç olmaması yapım kalitesi hakkında ipuçları vermektedir.

Şekil 23. Malatya, Merkez, Sivas Cad. Çok Katlı Betonarme Binalarda Yıkımlar (Yapım Yılı-1980’li Yıllar)

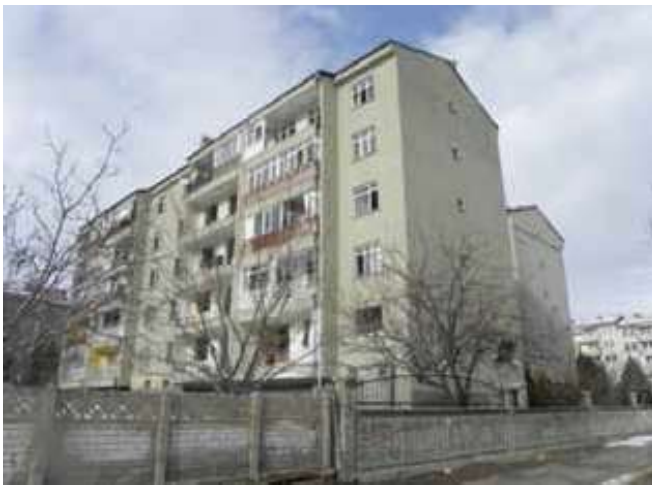
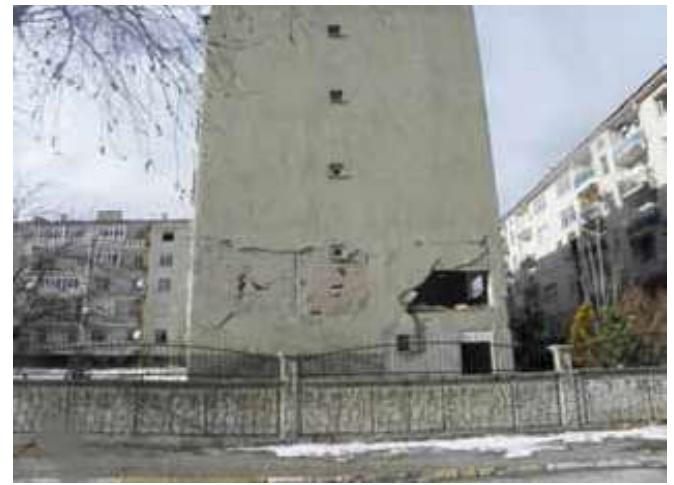
Elazığ şehir merkezinde, Abdullahpaşa Mahallesi’nde yer alan 6 katlı toplu konut binalarında yapılan incelemede binalarda, özellikle alt katlarda yoğun yapısal olmayan hasarlara rastlanmıştır (Şekil 24). Betonarme çerçeveler ile bölme duvarları arasında yatay ve düşeyde oluşan ayrılma çatlakları, duvarlarda düzlem içi çatlaklar, düzlem

Şekil 24. Elazığ Abdullahpaşa Mahallesi’nde Çok Katlı Betonarme Binalarda Hasarlar

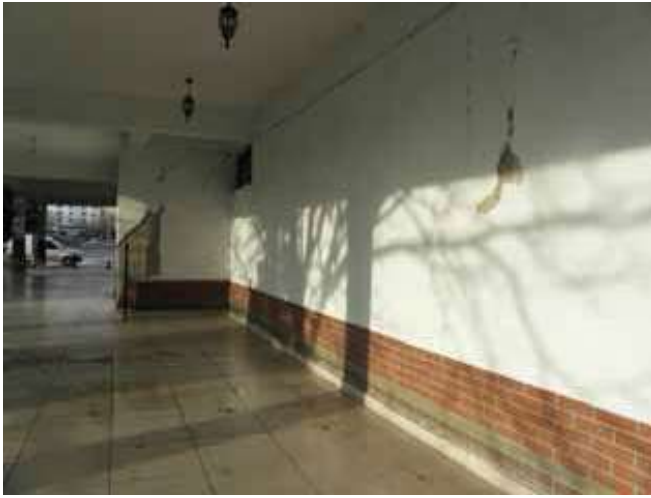
görünümündedir (Şekil 25). Yapı genelinde yoğun yapısal olmayan hasar izlenmiştir. Binanın az katlı olmasına karşın böylesi hasarların görülmesi plan düzensizliklerine ve yapının külesinin fazla olmasına bağlanmaktadır. Pütürge Devlet Hastanesi eski binasında da deprem sırasında çoğunlukla yapısal olmayan hasar izlenmiştir (Şekil 26). 1965’de inşa edilen ve 3 kattan meydana gelen hastane bir dö-

Şekil 25. Elazığ Şehirlerarası Otogarı Hasarları

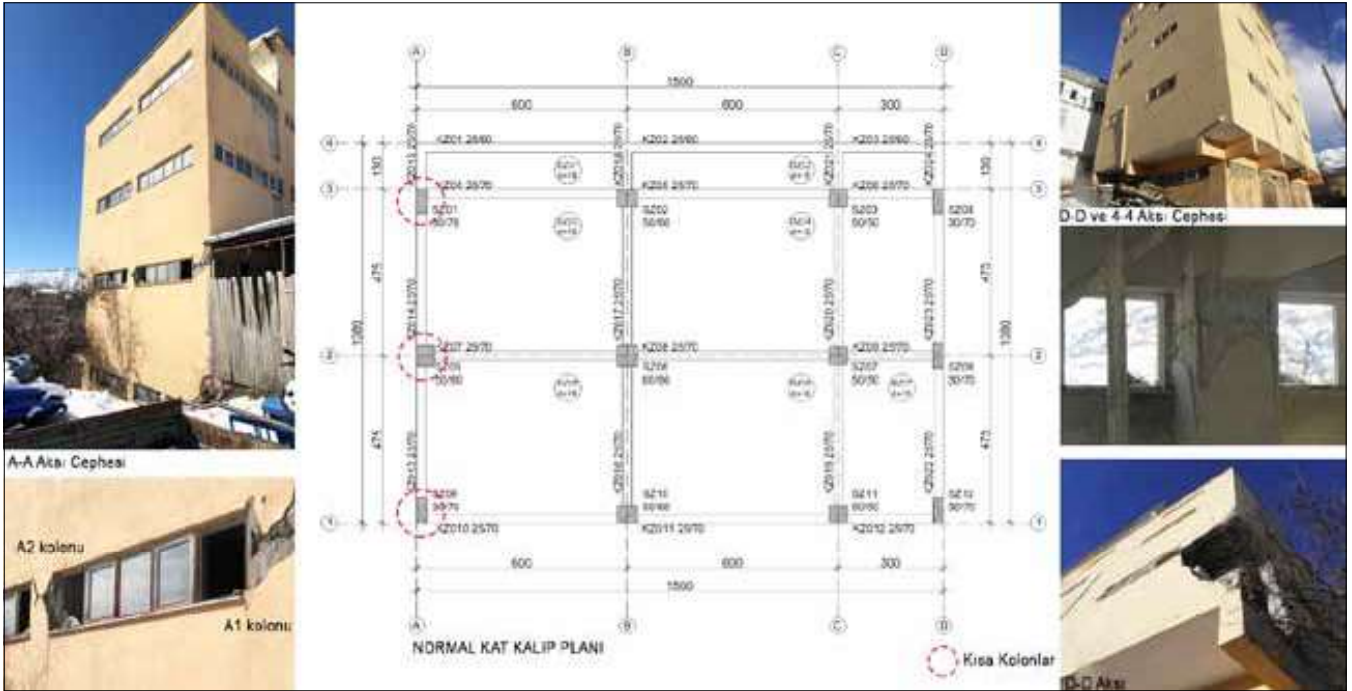
Şekil 27. Malatya, Gökçe Köyü, Değirmen Binası, Kısa Kolon Hasarı (Yapım Yılı-2000)

kolon yüksekliğidir. Örneğin, serbest kat yüksekliği 3m olan bir binada 0.5m yüksekliğinde band pencere nedeni ile kısa kolonda meydana gelen kesme kuvveti normal yükseklikteki kolona göre 6 kat daha fazladır. Bu durumda, kısa kolonun hasar görmesi kaçınılmaz olmaktadır. Gökçe Köyü'nde böyle bir bina ile karşılaşıldığından ve betonarme uygulama projesine ulaşıldığından burada biraz daha detaylı olarak değinilecektir. Bina toplam 5 katlı betonarme iskeletli bir değirmen binası olarak tasarlanmış olup bodrum kat üzerinde konsollarla genişletilerek üst

katlar oluşturulmuştur (Şekil 27). Bütün üst katlarda, tüm cephelerde kısa kolon oluşumu tekrarlanmıştır. Taşıyıcı sistem şeması Şekil 27'de verilmiştir. Sistemin her iki asal doğrultuda da oldukça düzgün olduğu söylenebilir. Beton kalitesinin uygun olduğu düşünülmektedir. Kolonlarda boyuna donatı oranları ise %1 civarındadır.

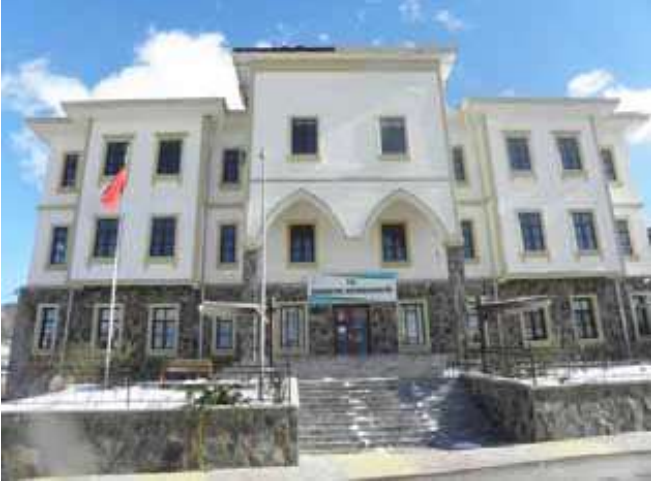
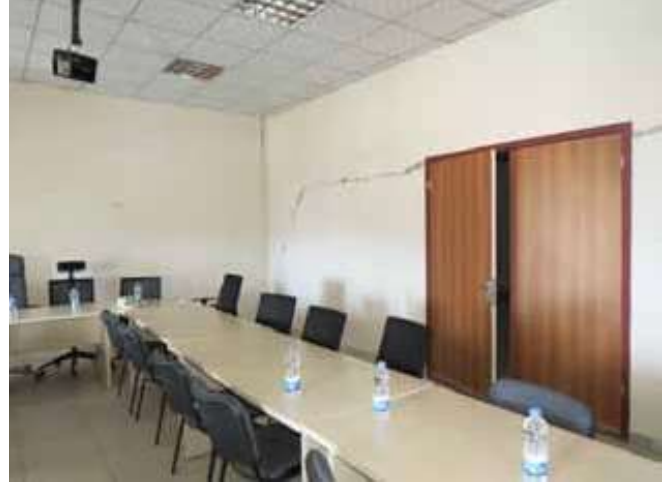
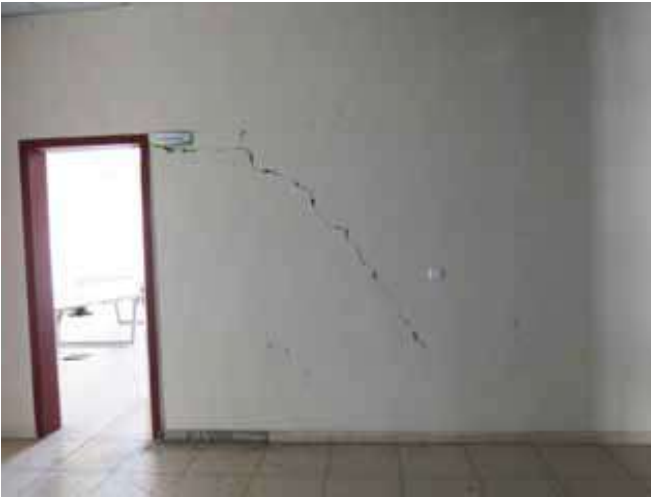
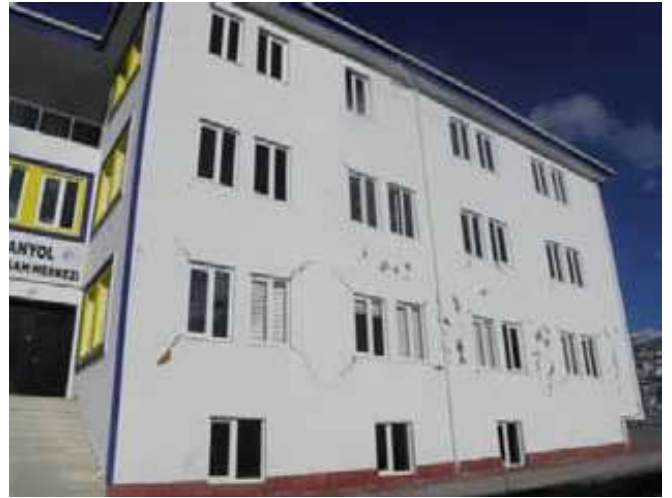
Yatay rijitliği yetersiz betonarme binaların yatay ötelenme oranları ilgili yönetmeliklerde verilen değerleri aşması durumunda dayanımla ilgili sorun olmasa da bölme duvarlarda önemli düzeylere varan yaygın hasarlar izlen-

**Şekil 28.** Esnek Betonarme Çerçeve Binalarda Bölme Duvar Hasarları (a) Doğanyol Kaymakamlığı (Yapım Yılı-2015) (b,c) Doğanyol Kaymakamlığı Yapısal Olmayan Hasarlar (d) Doğanyol Sosyal Yaşam Merkezi Yapısal Olmayan Hasarlar

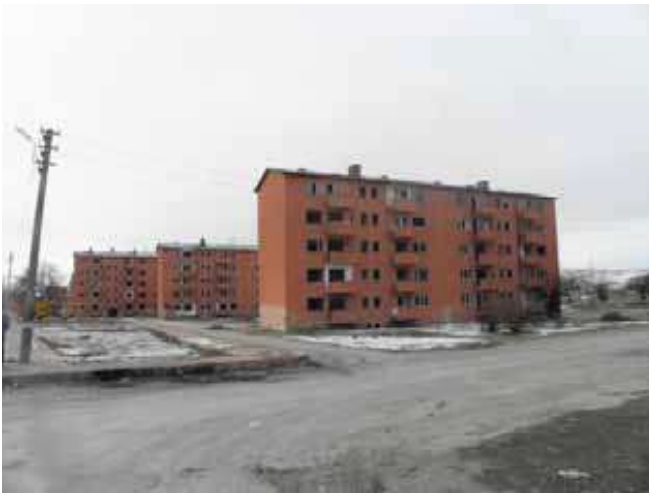
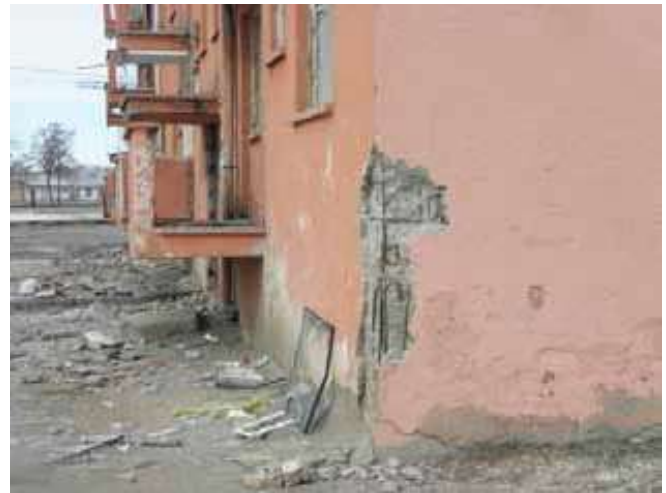
1970'li yıllarda Elazığ, Karşıyaka Mahallesi'nde ayırık düzende inşa edilen 6 katlı, betonarme, İmar-İskân Belediye konutları binalarında çoğu yapısal olmayan hasarlar meydana gelmiştir (Şekil 29). Binalar boşaltılmış ve yı-

Şekil 29. Yapısal Olmayan Hasarlar – Elazığ (Yapım Yılı-1970'li Yıllar) (a) Genel Görünüş (b) Uygun Olmayan Donatı Detayı

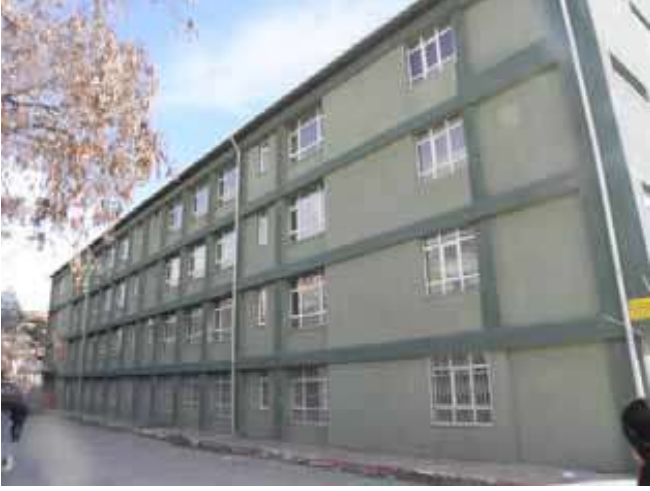
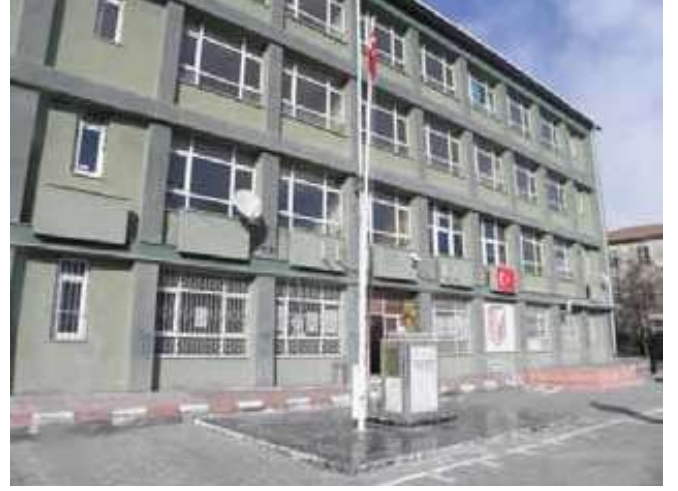
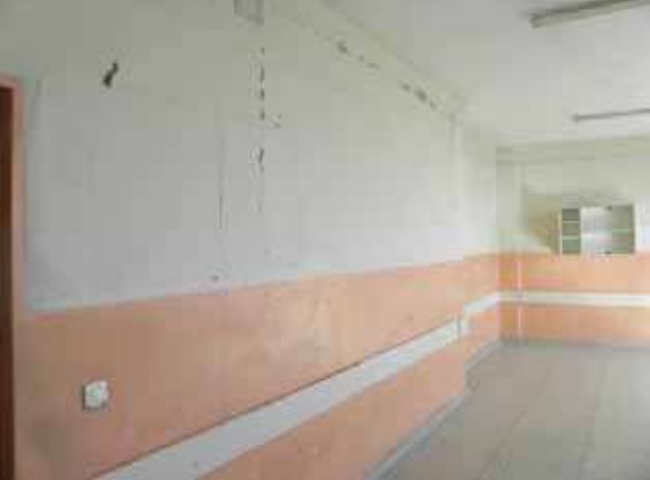
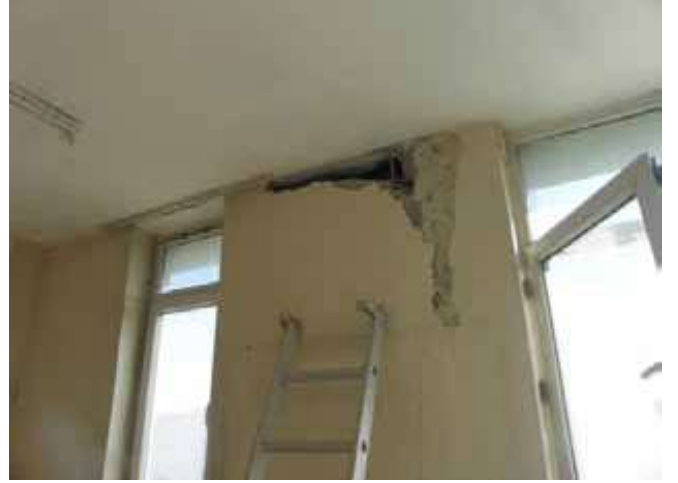
kılmaya başlanmış durumdadır. Bölgedeki deprem öncesinde bazı önemli diğer yapıların güçlendirildiği öğrenildiğinden, güçlendirilen binaların performansları da incelenmiştir. Bunlar arasında Elazığ Lisesi binası önemli uygulamalardan biri olmuştur (Şekil 30). Binada 2015 yılında güçlendirme çalışmaları tamamlanmış olup güçlendirme yöntemi olarak betonarme kolonların betonarme ile mantolanması ve planda her iki asal doğrultuda uygun olan gözlerde betonarme perde eklenmesi şeklinde olmuştur. Binanın depremde performansının uygun olduğunu söylemek mümkün olmakla birlikte, yapısal olmayan hasarın bütün katlarda yaygın olması dikkat çekicidir (Şekil 30d). Başka bir deyişle, bina önem katsayısı yüksek bir bina olması nedeniyle deprem sonrasında hemen kullanım/kesintisiz kullanım koşullarına uymamaktadır. Binada betonarme perde eklenmesiyle kat ivmelerinin arttığı, buna bağlı yapısal hasarın yoğunlaştığı düşünülmektedir.

**Şekil 30.** Güçlendirilmiş Elazığ Lisesi (Yapım Yılı-1960'lı Yıllar-Güçlendirme Yılı- 2015) (a,b) Genel Görünüş (c) Yapısal Olmayan Hasarlar (d) Uygulama Hatası (Donatı Süreksizliği, Betonsuz Birleşim Bölgesi)

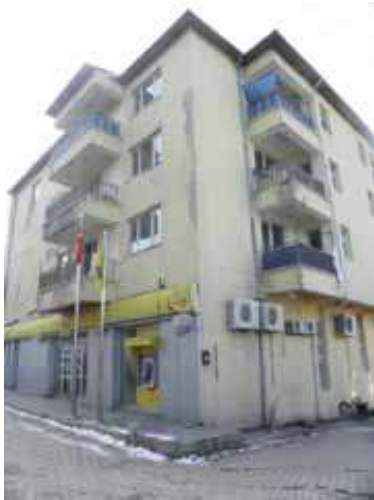
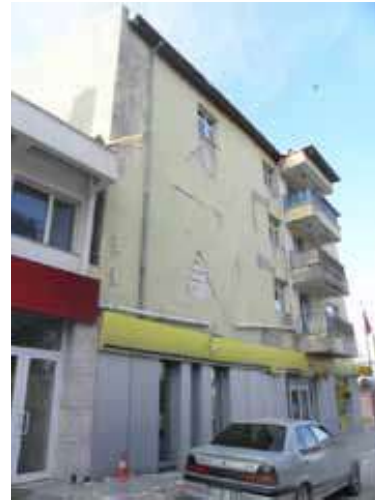
hasarlar bulunmaktadır (Şekil 31). Deprem sonrasında hemen kullanımın sağlanması gereken binalardan olması gereken bu bina da kullanılamamakta, bunun yerine gezici araçlarla hizmet sürdürülmektedir.

**Şekil 31.** Sivrice PTT Binası (a,b) Yapısal Olmayan Hasarlar

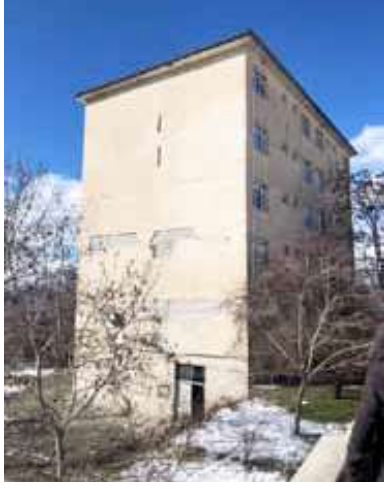
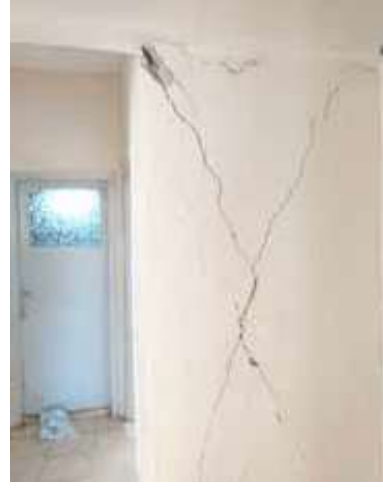
Malatya Doğanıyol'da bulunan Halk Eğitim Merkezi ve konut olarak kullanılan betonarme bina önemli denebilecek düzeyde hasar almıştır. Yapı taşıyıcı sisteminde düzensiz girişleme ve diğer türden düzensizliklere rastlanmıştır. Ayrıca kolona göre daha güçlü girişlerin kullanılması kesme/kayma çerçevesi etkisi yaratmış ve bu da kolon üst bölgelerinde ve taşıyıcı olmayan duvarlarda deprem hasarının artmasına yol açmıştır (Şekil 32).

**Şekil 32.** Malatya, Doğanyol, Halk Eğitim Merkezi Konut (a) Genel Görünüş (b) Duvarda X Şeklinde Çatlak

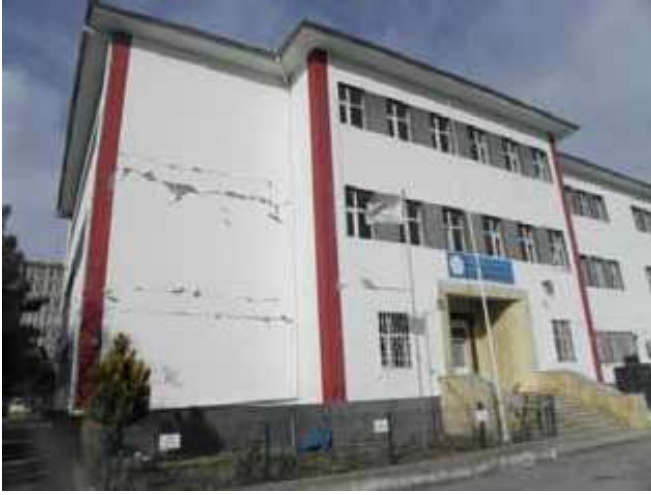
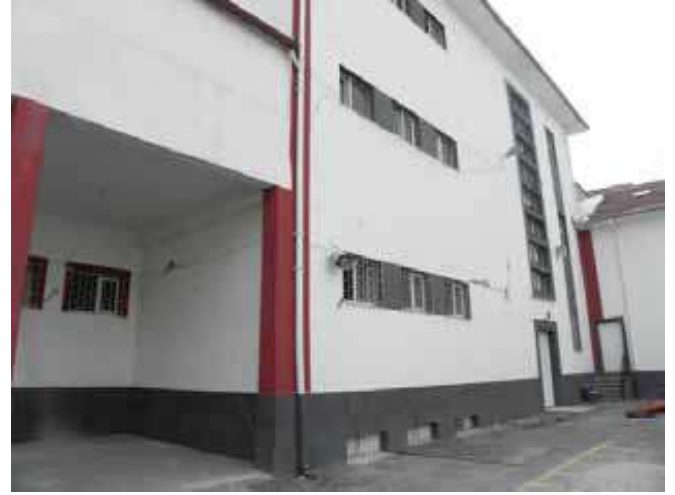
Elazığ Mustafa Kemal Ortaokulu'nda duvar-betonarme sistem arasında ayrılma çatlakları, band pencereler civarından başlayan duvar çatlakları, değişik bölgelerdeki duvarlarda eğik kayma çatlakları gibi yapısal olmayan, ancak sistemin yetersiz yatay rijitliğinden kaynaklanan yoğun hasar oluşumu izlenmiştir (Şekil 33). Deprem sonrasında binanın yıkımına başlanmış, sonradan durdurulmuş olduğu bilgisi alınmıştır. Yıkılmaya başlanan

**Şekil 33.** Elazığ, Merkez, Mustafa Kemal Ortaokulu (Yapım Yılı-1960'lı Yıllar) (a,b) Yapısal olmayan hasarlar

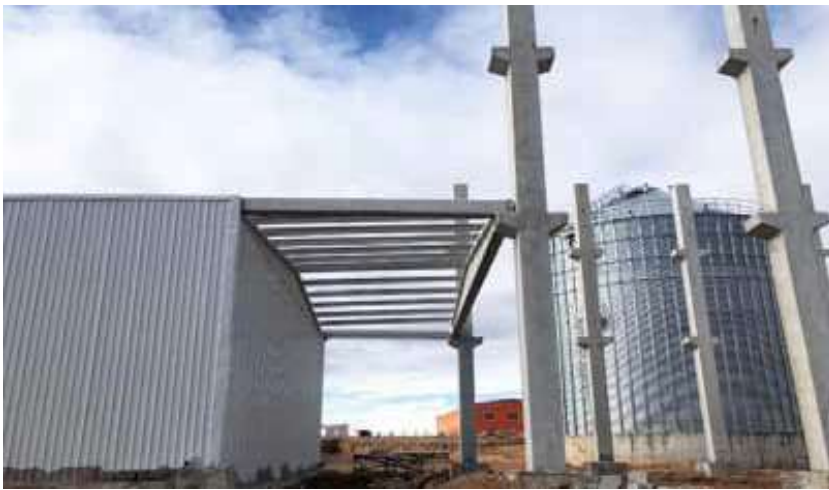
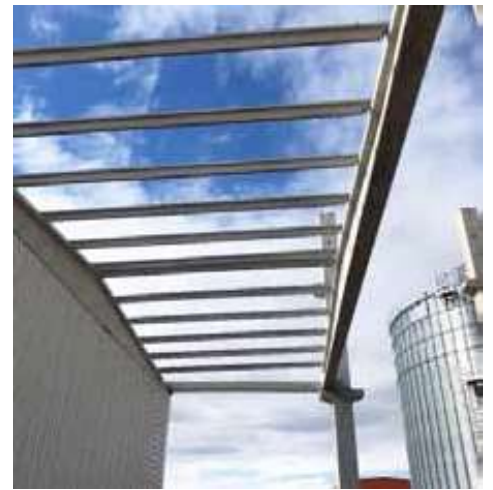
rumunda derz düzenlemesinin yapılması özellikle prefabrike yapılarda çok önemlidir. Şekil 43'te gösterilen derz düzenlemesinin uygun olmadığı ve

**Şekil 43.** Malatya 1. O.S.B. (a) Derz Düzenlemesinin Uygulanmaması (b) Aşıklarda Oluşan Yanal Sehimler

kot farkı bulunan iki bölümün varlığına karşın ayrılmamış olan prefabrike betonarme binada özellikle aşık elemanlarında yanal sehimler ve bağlantılarda hasarlar oluşmuştur.

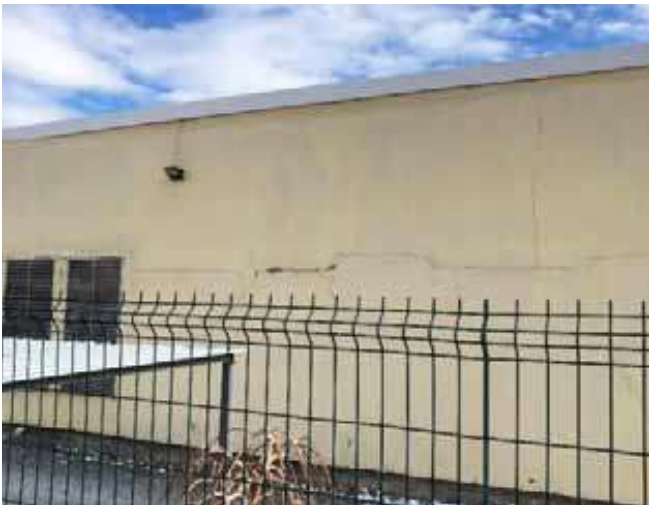
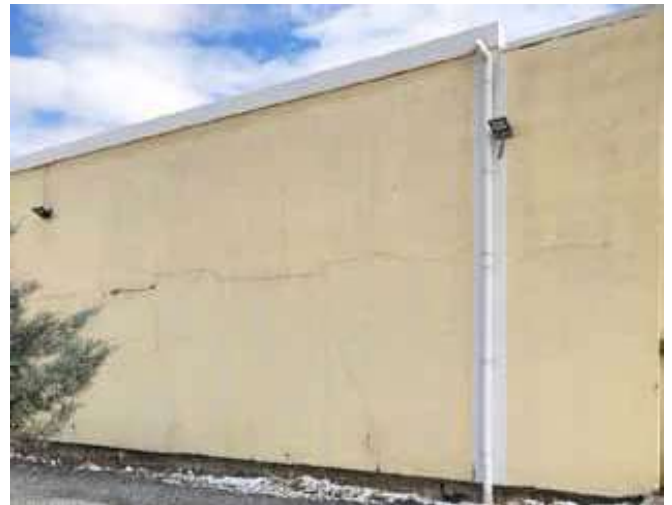
Şekil 44. Malatya 1. O.S.B. (a,b) Tuğla Duvarlarda Oluşan Çatlaklar
