# 24 Ocak 2020 Doğanyol (Malatya)-Sivrice (Elazığ) Depremi'nden Gözlemler ( $M_w$ 6.7-Doğu Anadolu Fay Zonu)

**RECONNAISSANCE INVESTIGATION FOLLOWING THE JANUARY 24<sup>th</sup>, 2020 DOĞANYOL (MALATYA) - SİVRİCE (ELAZIĞ) EARTHQUAKE ( $M_w$  6.7 - EAST ANATOLIAN FAULT ZONE)**

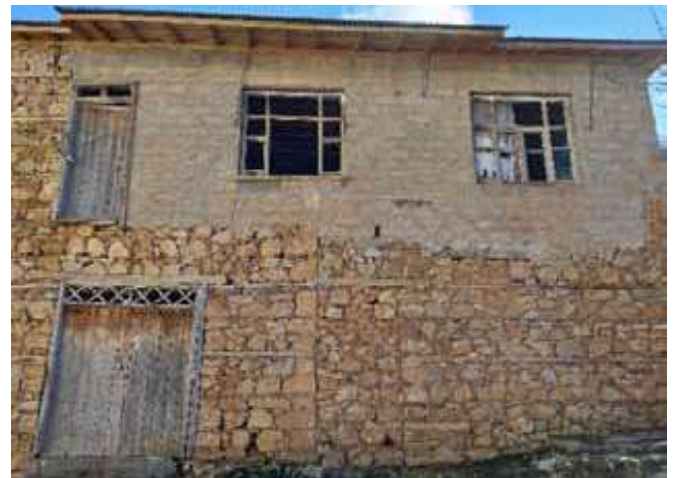
Bölgedeki yığma yapılar çoğunlukla taş, kerpiç ve karma olarak inşa edilmiştir; duvarlarda yer yer ahşap hatılların kullanıldığı görülmüştür. Duvarlar, birimlerin harçla yatay ve düşey derzler ile birbirine bağlanmasıyla oluşturulduğundan diğer yapı sistemlerine göre daha karmaşık bir davranışa sahiptir. Yığma yapılarda kullanılan tuğla, taş ve özellikle bağlayıcı harcın kayma dayanımının düşük olması önemli deprem etkileri altında yapıda hasar oluşumuna neden olmaktadır. Duvar elemanlarda düşük dayanıma sahip malzemelerin etkisiyle kısmi ya da tümsel göçmeler de meydana gelebilmektedir (Şekil 2). Buna karşın uygun tekniklerle inşa edilmiş olanlarda herhangi bir hasar izlenmemektedir (Şekil 3).

**Şekil 3.** Örmeli Köyü 2 Katlı Hasarsız Yığma Ev, Taş ve Ahşap Hatıllardan Oluşan Duvarlar

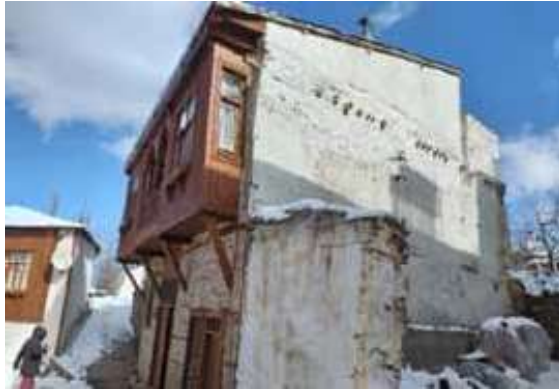
Şekil 9. Pütürge, Ağalar Mah., İncelenen Ev (Yan-Ön Cephe)

lama malzemesi kullanıldığı görülmektedir. Geleneksel Pütürge evlerinden olan Ağalar Mahallesi, Taşmış Caddesi No: 14'te yer alan bir ev burada örnek olarak ele alınmıştır (Şekil 9); deprem etkisi sonrasında taşıyıcı duvarlarda özellikle köşelere yakın bölgelerde önemli çatlaklar tespit edilmiştir (Şekil 10). Zemin ve birinci kat olarak iki katlı oluşan ve XX. yüzyılın ilk çeyreğine tarihlendirilen bina kaba yonu taş malzemenin inşa edilmiştir. Ahşap hatıl ve dikmeler ile yapı desteklenmiştir. Bina'nın sokağa cephesi olup iç sofalı plan özelliği göstermektedir. Yapıya, ahşap çift kanatlı cümle kapısından girilmektedir. Cümle kapısı üzerinde aydınlatma/penceresi bulunmaktadır. Sokağa

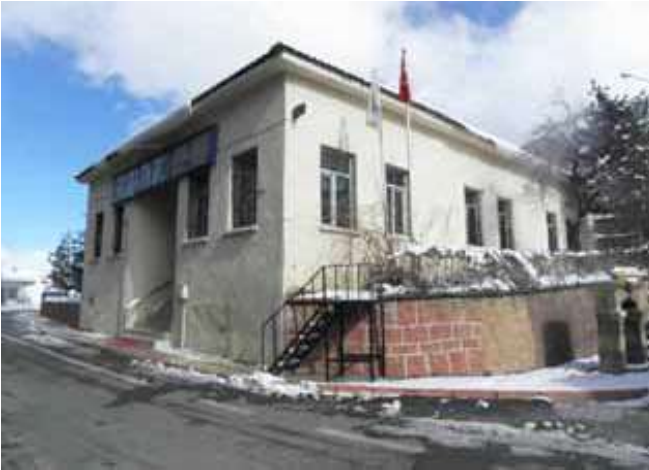
Şekil 14. Pütürge, Halk Eğitim Merkezi, Hasarsız Yığma Bina

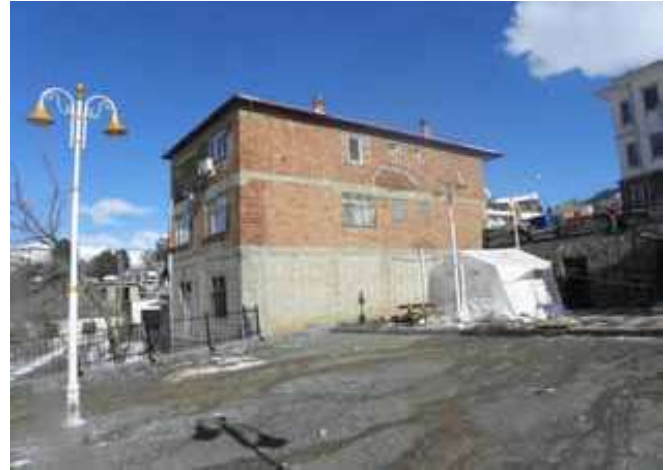
Şekil 15. Doğan yol, Hasarsız Yığma Bina

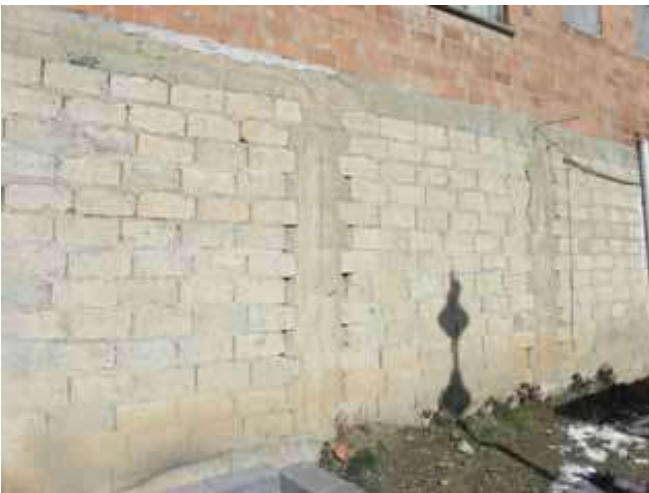
Şekil 16. Doğan yol, Hasarsız Yığma Bina (Kuşatılmış Duvar Detayı)

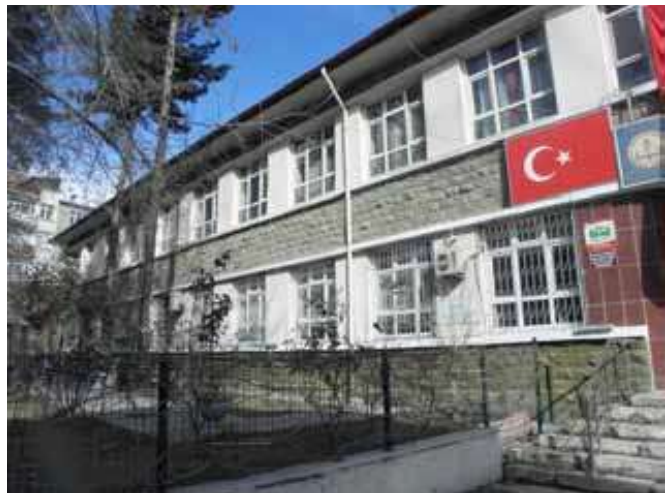
Şekil 17. Elazığ-Merkez, Hasarsız Yığma Bina (Atatürk İlköğretim Okulu, Yapım Yılı-1937)

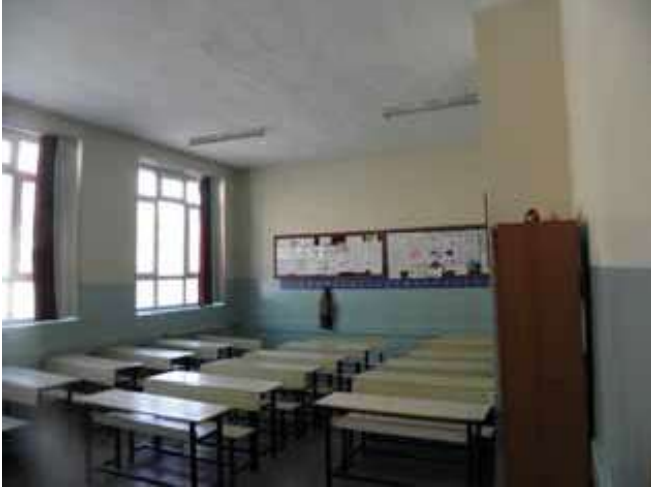
Şekil 18. Elazığ-Merkez, Hasarsız Yığıma Bina (Atatürk İlköğretim Okulu, Yapım Yılı-1937)

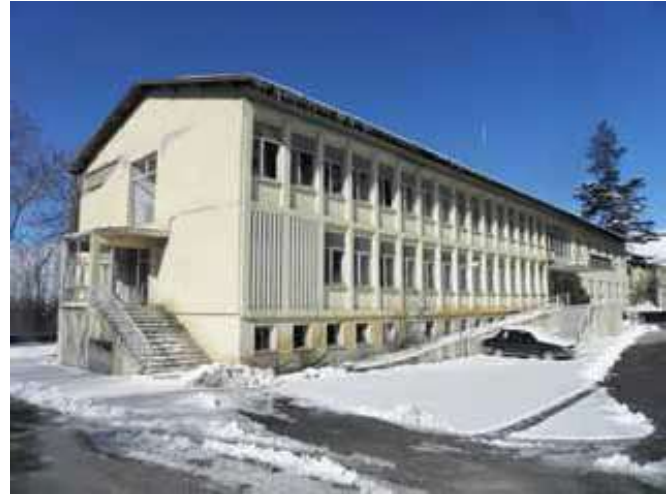
Şekil 26. Pütürge Devlet Hastanesi (Yapım Yılı-1965)

görünümündedir (Şekil 25). Yapı genelinde yoğun yapısal olmayan hasar izlenmiştir. Binanın az katlı olmasına karşın böylesi hasarların görülmesi plan düzensizliklerine ve yapının külesinin fazla olmasına bağlanmaktadır. Pütürge Devlet Hastanesi eski binasında da deprem sırasında çoğunlukla yapısal olmayan hasar izlenmiştir (Şekil 26). 1965’de inşa edilen ve 3 kattan meydana gelen hastane bir dö-

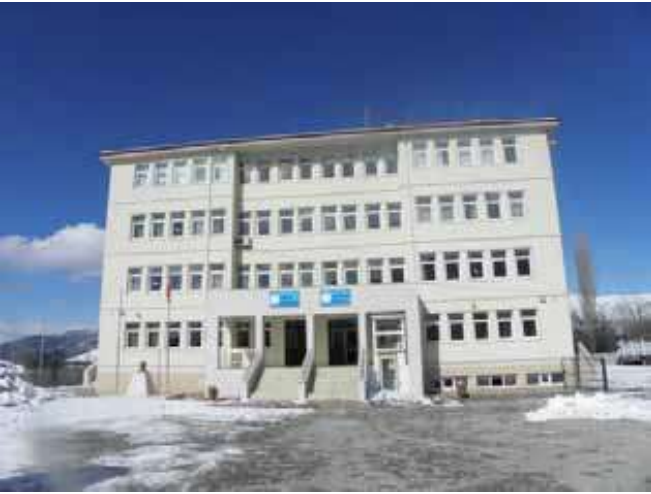
**Şekil 34.** Malatya, Gökçe İlkokulu (Yapım Yılı-2019) Hasarsız

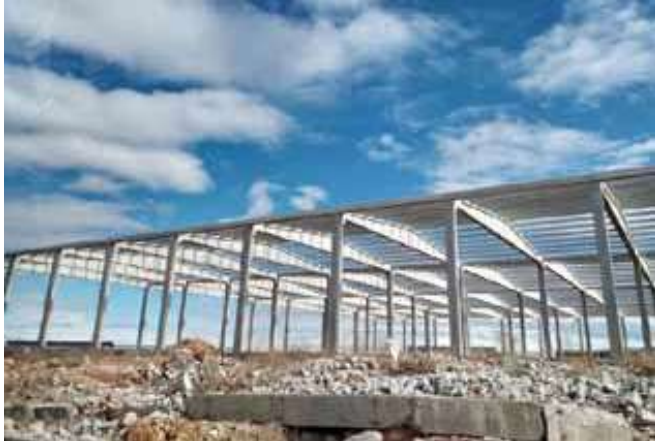
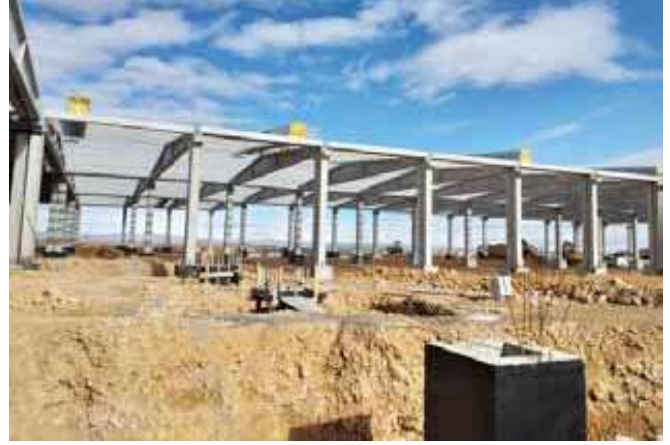
Şekil 36. Malatya 1. O.S.B., Çatı Düzeyinde Mafsallı Prefabrike Betonarme Binalar

Bölgedeki prefabrike betonarme sanayi yapılarının büyük çoğunluğunu, çatı düzeyinde mafsallı bağlantılı (MFB1), deprem etkilerinin tamamını süneklik düzeyi yüksek kolonlar tarafından karşılanan ( $R=3$ ) binalar oluşturmaktadır (Şekil 36). Çatı düzeyinde çoğunlukla öngerilmeli/öngerilmesiz değişken kesitli betonarme çatı kirişleri, öngerilmeli/öngerilmesiz betonarme aşıklar kullanılmaktadır. Çerçeve aks aralıkları  $a=7.50m\sim 12.00m$  aralığında değişmekte olup maksimum betonarme prefabrike çatı makas açıklığı

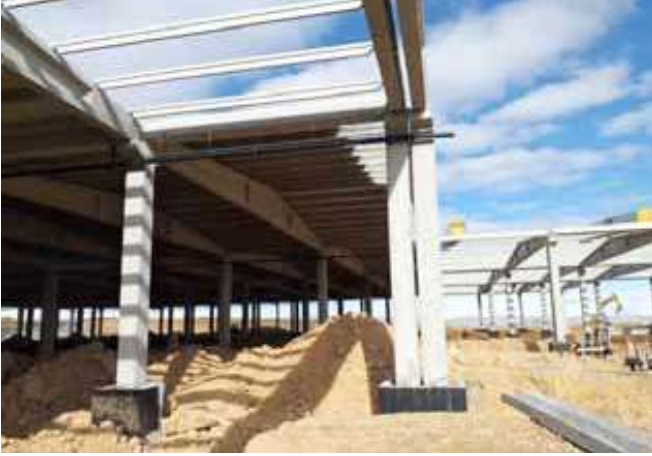
me çatı kirişlerinin üst başlık genişliği TBDY-2018 Madde 8.3.1.11'de verilen kurala uygun olarak boyutlandırılmıştır. Yapının taşıyıcı sistem kurgusunda olumsuz davranışlara neden olabilecek burulma düzensizliğinin önlenmesi için birbirinden bağımsız bloklara yapısal derzlerle ayrıldığı görülmektedir (Şekil 39). Bırakılan derz boşluklarının TBDY-2018'de verilen minimum koşulları sağladığı tespit edilmiştir. İncelen projede uygulanan soket temel kolon birleşimlerinde de herhangi bir hasar meydana gelmemiş, bağ hatlı ve temel boyutlarının hem zemin gerilmeleri hem de deprem etkilerinin karşılanma-

**Şekil 39.** Malatya 1. O.S.B., Yapısal Derz Düzenlemesi

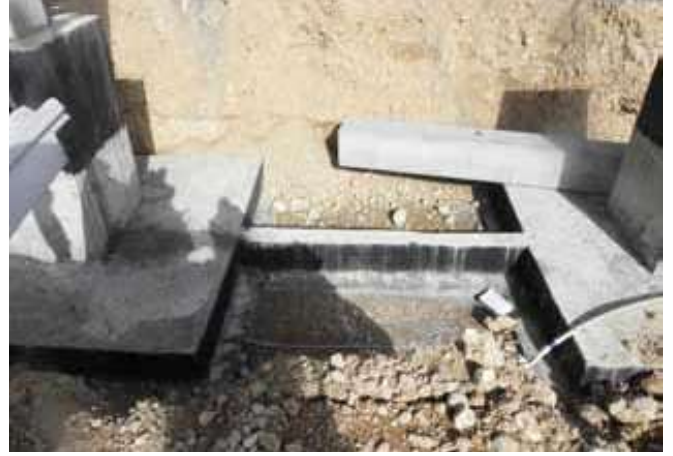
**Şekil 40.** Malatya 1. O.S.B., Bağ Hatlı ve Temel Uygulamaları

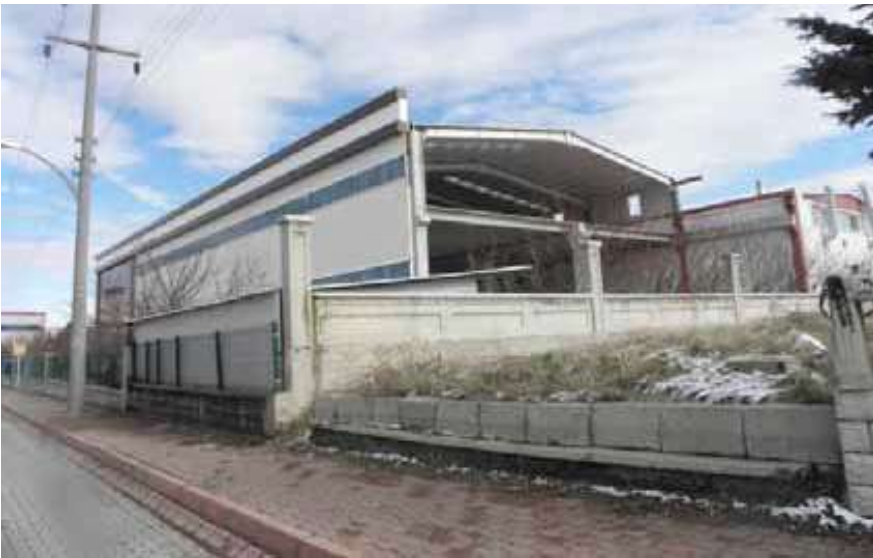
Bölgedeki sanayi yapılarında Şekil 41'de gösterildiği gibi betonarme prefabrike kolon elemanları ve çelik çatı kirişlerinin birlikte kullanıldığı karma çözümlerin de uygulandığı görülmektedir.

**Şekil 41.** Malatya 1. O.S.B., Prefabrike Betonarme Kolon Elemanları ve Çelik Çatı Makas Uygulaması

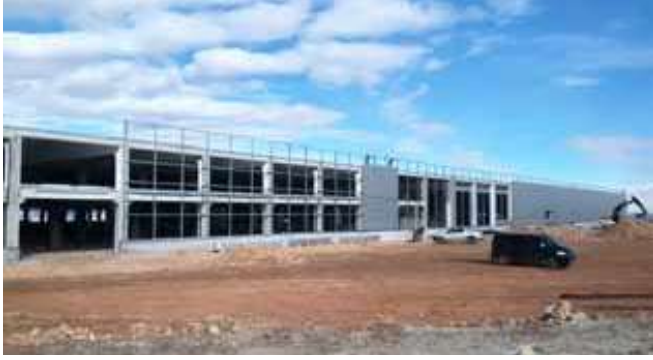
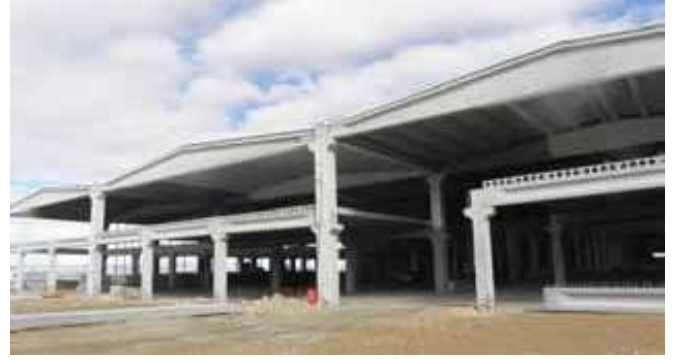
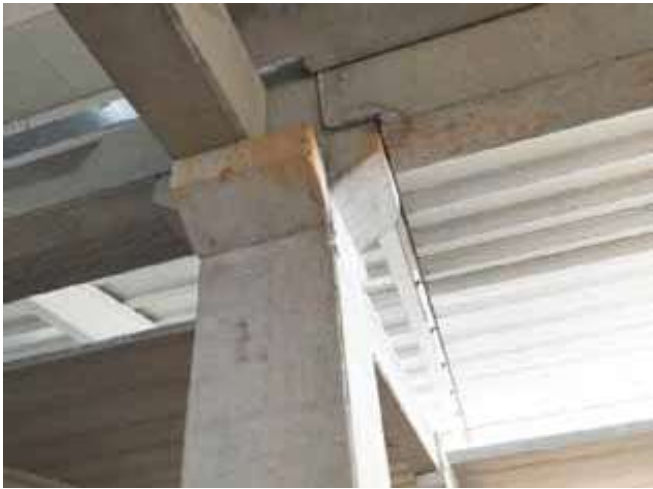
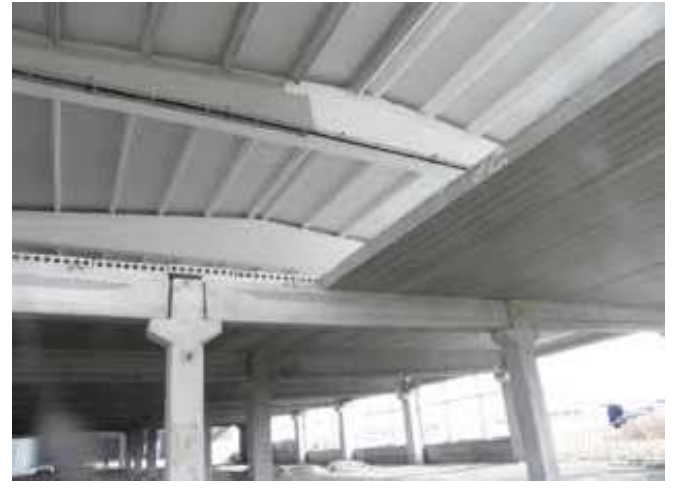
TBDY2018 Madde 8.7.1’de verilen “Kolonları çatı kotunda mafsallı tek katlı çerçevelerden oluşan önüretimli betonarme binalarda; bina taban alanının %25’ini geçmemek kaydıyla kısmi ara kat oluşturulması durumunda, bu kısmi ara katın yatay rijitliğinden dolayı çatı diyaframında oluşacak ilave iç kuvvetler ve plandaki burulma düzensizliği dikkate alınacak ya da bu düzensizliğin ortadan kaldırılması için kısmi ara katlı bölüm derz ile ayrılacaktır.” hususuna uygun olmayan ve bu maddeye ek olarak bağlantı detayları da yönetmeliğe uygun olmayan montaj aşamasında olan prefabrike betonarme binaya rastlanmıştır (Şekil

**Şekil 42.** Malatya 1. O.S.B., (a) Yapı Genel Görünümü (b) Kısmı Ara katlı Bölümler (c) Kolon-Kiriş Bölgesi Bağlantı Detayı (d) Döşeme Tipi

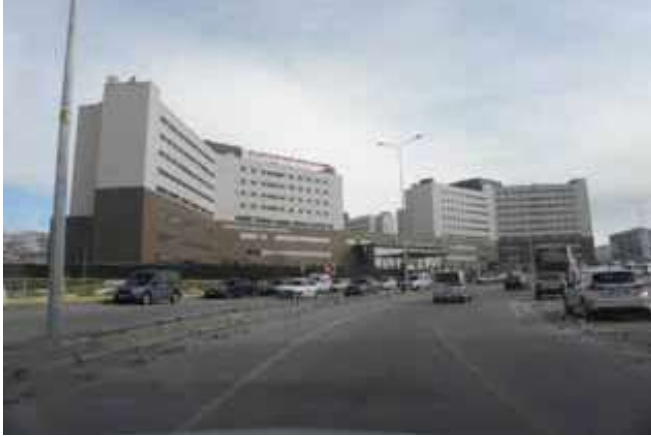
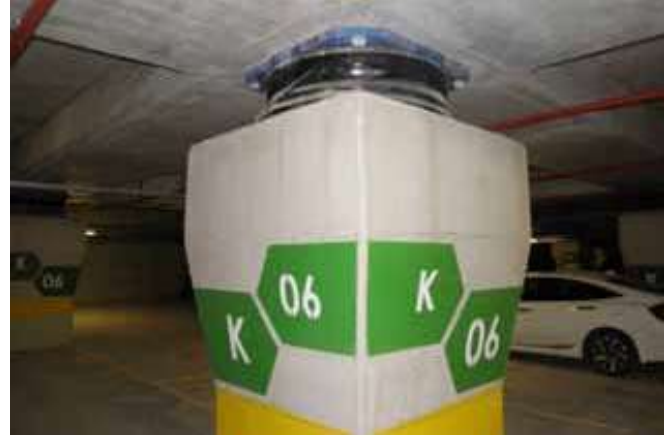
Elazığ Fethi Sekin hastanesi 24 Ocak 2020 Doğanyol (Malatya) - Sivrice (Elazığ)  $M_w=6.7$  depreminin merkezüstüne kuş uçuşu olarak yaklaşık  $L=40$  km kadar uzaklıktadır. En yakın AFAD istasyonu (2301 kodlu) hastaneye kuş uçuşu olarak 7.5 km civarında olup bu istasyonda deprem sırasında ölçülen maksimum ivme Doğu-Batı doğrultusunda  $140.73 \text{ cm/sn}^2$  (Gal) (0.143g) olarak paylaşılmıştır [3]. Binada yapı sağlığı izleme sistemi ol-

Şekil 45. (a) Hastane Genel Görünümü (Yapım Yılı-2018) (b) Kolon Üstüne Konumlandırılan Sürtünmeli Sarkaç Tipi Sismik Yalıtım Elemanı

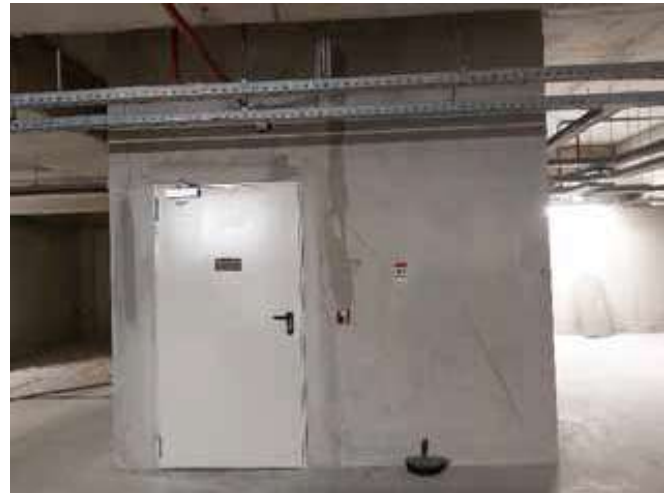
Şekil 47. İzolasyon Katındaki Taşıyıcı Olmayan Duvar

madığından deprem sırasında izolatörlerin yaptığı maksimum yerdeğiştirme değeri tam olarak bilinmemesine karşın izolatörlerin birinde yerinde yapılan incelemede izolatörün deplasman kapasitesinin çok düşük değerlerinde deplasmanların olduğu anlaşılmaktadır. Yapılan gözlemlerde binanın yerdeğiştirmesine ait izler aranmış, ancak yalıtım elemanlarındaki en içteki koruyucu tabaka kaldırılmadığı için yalıtım sisteminin yaptığı yerdeğiştirmenin izleri tam olarak gözlenememiştir. Bütün bunlara karşın izolatör sistemi deprem sırasında görevini yapmış, hastanedeki faaliyetler kesintisiz olarak deprem sonrasında da sürmüştür.
